C E R T I F I C A D O N° 626/2025

Informe noviembre de 2025

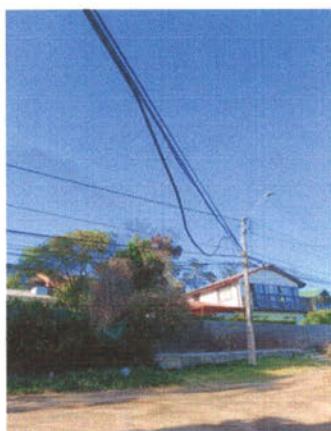
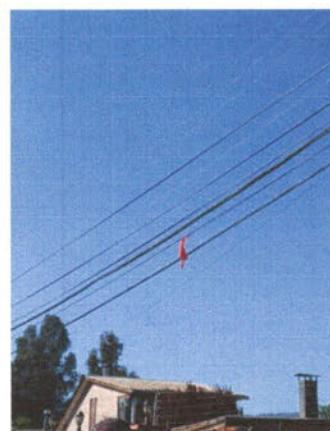
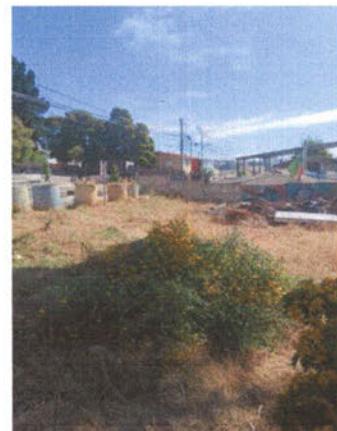
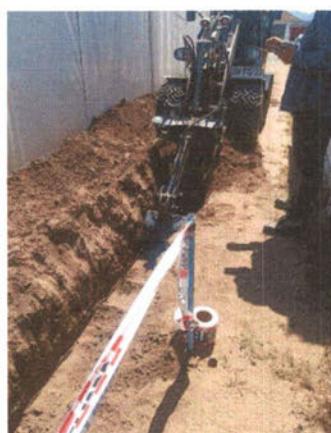
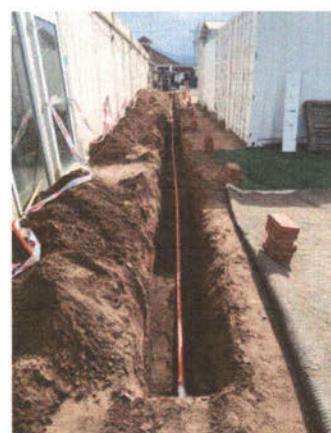
Semana del 3 al 7 de noviembre

Se hizo el levantamiento de cables de fibra los cuales estaban muy bajos e interferían en las calles.

Se sigue con la canalización de la carpas cultural.

Se inicia la excavación para tubería de alimentación a tableros en el proyecto de la carpas cultural. La excavación tiene 60cm de profundidad, en ella se rellena con una capa de arena, un tubo de 50mm el cual se cubre con otra capa de arena, encima de este se cubre con ladrillos y cinta de peligro para proteger ante cualquier otra excavación. La tubería quedó con su galvanizado para luego hacer su cableado correspondiente.

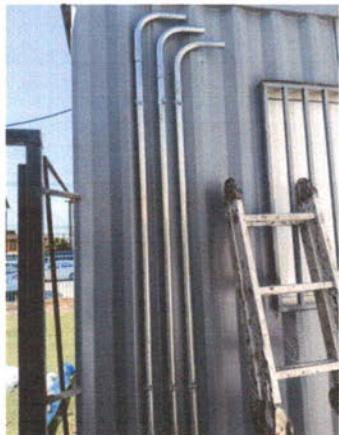
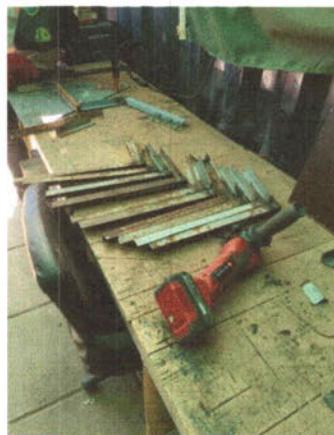
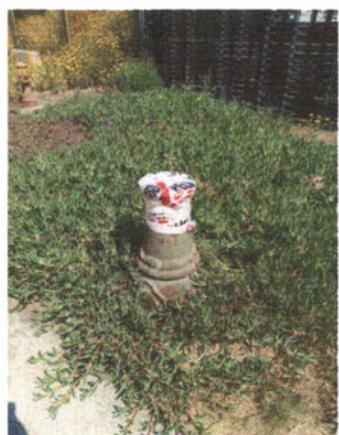
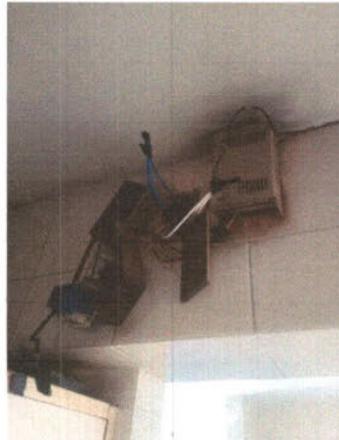
Semana del 10 al 14 de noviembre

Se inicia la canalización de las oficinas al lado de la carpeta cultural, consta con tubos para la alimentación de enchufes y alumbrado exterior de los contenedores. Se continua a lo largo de la semana.

Se construyen soportes para el proyecto de carpeta cultural, se cortan, se soldan, se lijan para retirar el óxido y se pintan.

Se tapan con cinta de peligro dos luminarias públicas las cuales se encontraban en mal estado.

Se hizo visita a DIDEKO para revisar fuente de poder de chapa eléctrica junto con un citófono. La placa electrónica de la fuente estaba rota, por lo tanto, la fuente no funciona.

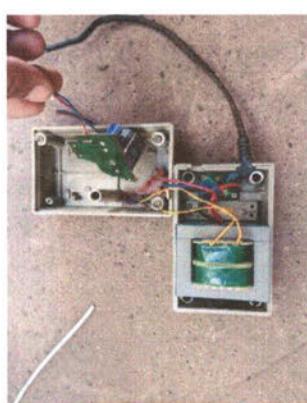
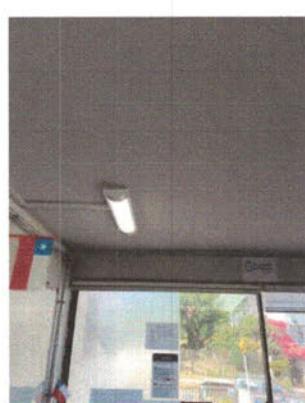
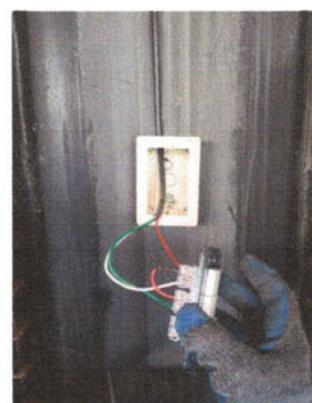
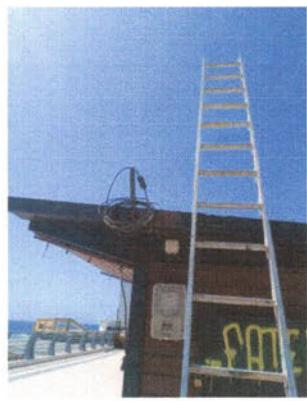
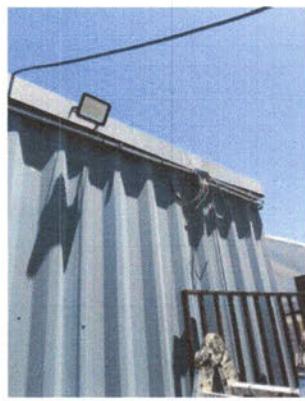
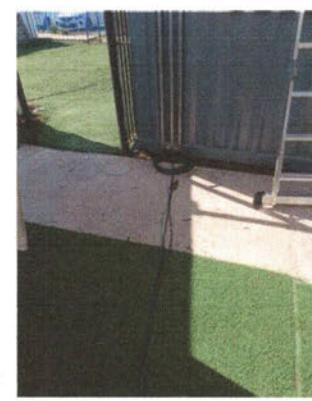
Semana del 17 al 21 de noviembre

Retiro de fuente de poder y teléfono de citófono en mal estado en DIDEKO.

Cableado de luces en DIDEKO, se cablearon cuatro lámparas con su debida canalización.

Puesta de interruptor 9/15 para dejar con luz en zona de los PGE.

Se quitó el cable concéntrico de alimentación para un negocio y para un móvil en la zona de playa amarilla.

Se continua con el proyecto de la carpeta cultural, se canalizaron y se cablearon las luces en el perímetro de las oficinas. Se hizo el cableado de la alimentación a las oficinas. Todo este trabajo realizado según mandan los planos eléctricos.

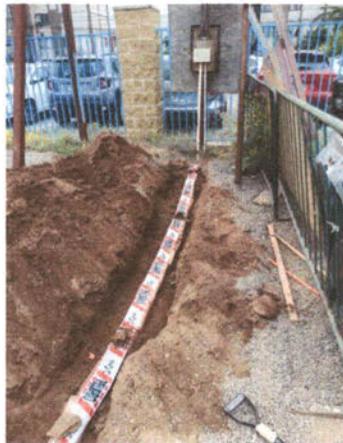
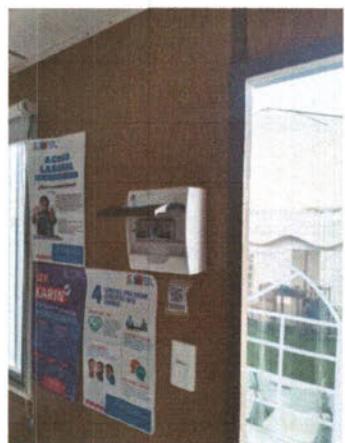
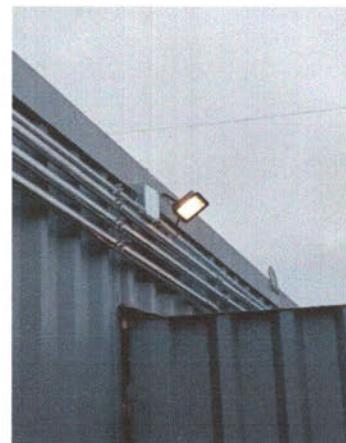
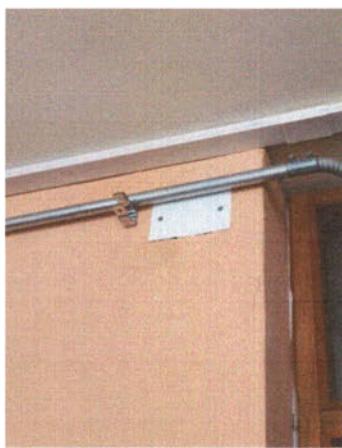
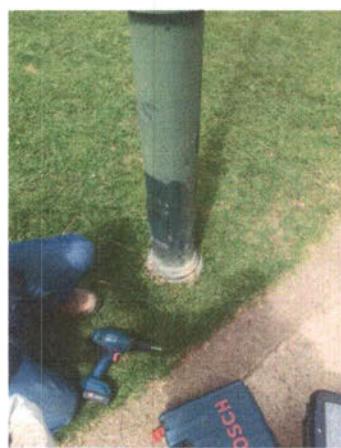
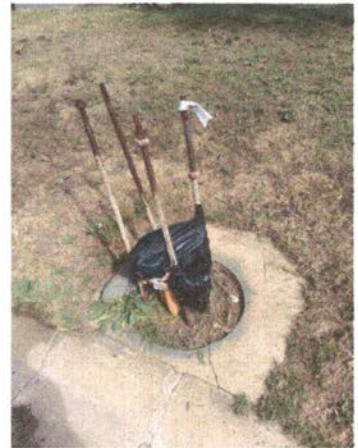
Semana del 24 al 28 de noviembre

Se continua con el proyecto de la carpas cultural, se realiza otra excavación, tubo de 50mm de cubre con arena. Se tapa con ladrillos y cinta de peligro a lo largo del tubo.

Se hace la conexión provisoria de las luces para las oficinas de la carpas cultural, con el fin de probar si todo está bien conectado.

Visita a DIDEKO para colocar tapas ciegas en cajas de distribución. También, se alisaron con cintas cables que tenían energía dentro de las cajas.

Se quita falla en poste en costa de montemar. Una tapa mal puesta provocaba que una unión de fases quedara fuera y sin aislación, esto provocaba que animales de la zona se electrocutaran.

Aislación de cables de poste que fue quitado, se encintan y se coloca cinta de peligro alrededor.
