**RESOLUCIÓN N° 330 / 2023**

**SINGULARIZA OBRAS FUERA DE NORMA O EN ESTADO IRREGULAR.**

**UBICACIÓN: LAS PIMPINELAS N°1235, CONCÓN.**  
**ROL AVALÚO: 3432-172.**

### INFORME TÉCNICO DE INSPECCIÓN

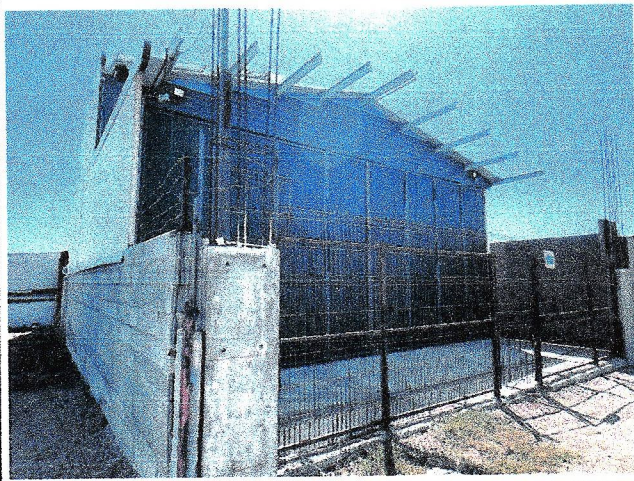
1. Descripción: Fachada y deslinde poniente de la propiedad ubicada en Av. Las Pimpinelas N°1235.

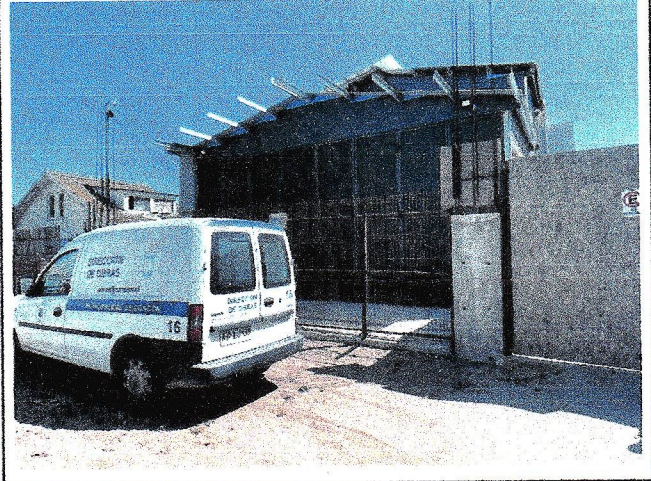
2. Descripción: Fachada propiedad ubicada en Av. Las Pimpinelas N°1235, con acceso vehicular hacia el deslinde oriente.

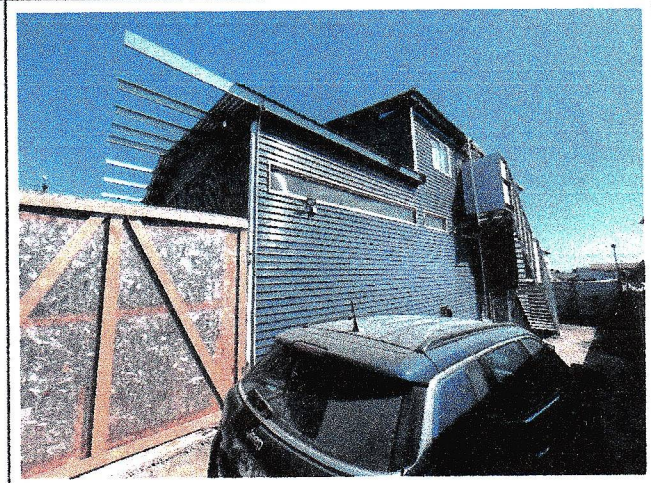
4. Descripción: Fachada oriente de la construcción existente, con discordancia en el emplazamiento del segundo nivel, incorporación de un tercer nivel, incorporación de vanos no contemplados en el POM N°104/2022.

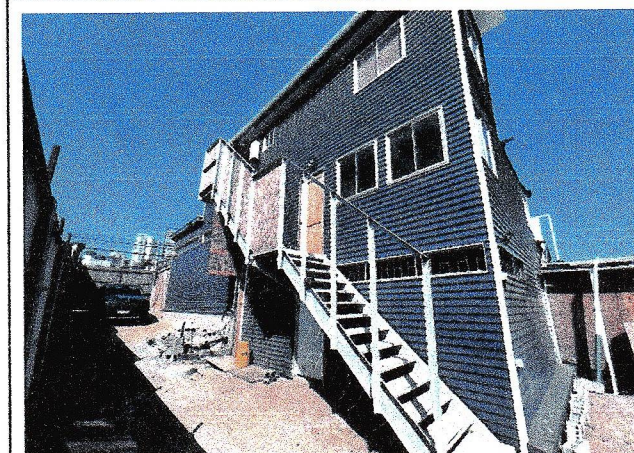
5. Descripción: Fachada oriente de la construcción existente, con tres niveles en la parte posterior del predio. Vanos de ventanas y puertas, y la escalera se encuentran en disconforme a lo aprobado en el POM N°104/2022.

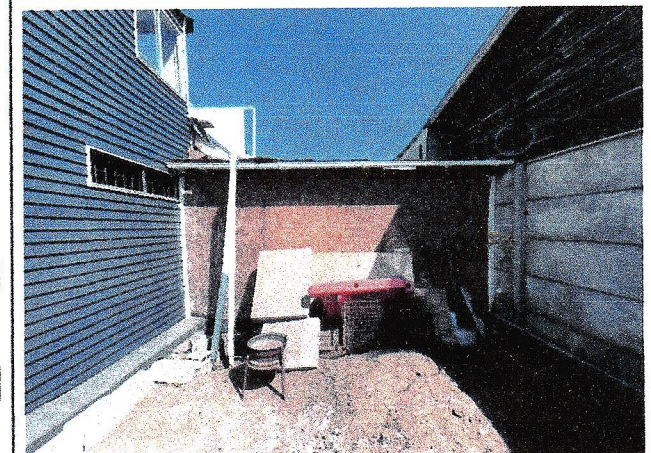
6. Descripción: Fachada y deslinde norte de la edificación existente, y en el fondo se visualiza la bodega no contemplada en los permisos, adosada al deslinde poniente y parte del deslinde norte en la derecha de la imagen.

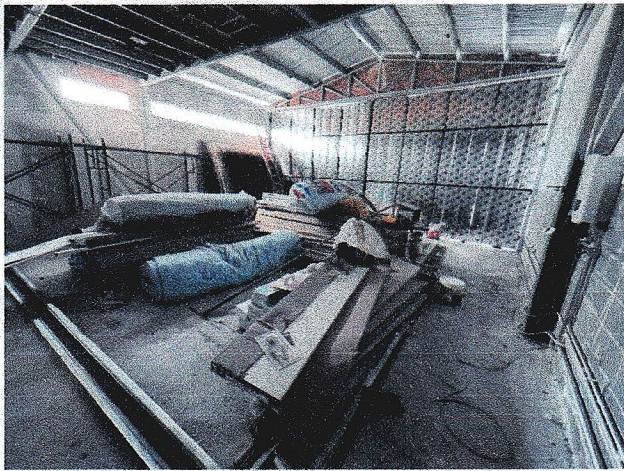
1.- Se constató que las construcciones declaradas en el POM N°104/2022, como edificaciones existentes y regularizadas mediante el Certificado N°135/2000 (69.96m2), fueron demolidas y/o desarmadas, dando lugar a nuevos recintos que se encuentran en disconformidad al POM N°104/2022.

7. Descripción: Recinto existente de la edificación (nivel 1), donde se emplazaba la vivienda regularizada por el Certificado N°135/2000, declarado en el POM N°104/2022.

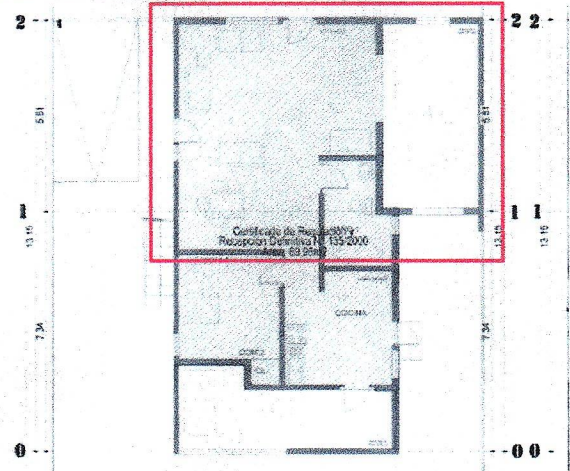
8. Descripción: Planta arquitectura Certificado de Regularización N°135/2000, declarado en el POM N°104/2022 (Lamina 1/2).

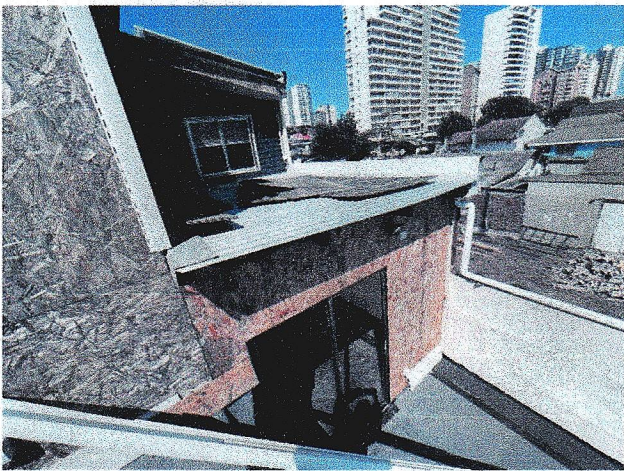
3.- Según el EI POM N°104/2022, en el deslinde poniente se consideró 5.81 metros lineales como adosamiento en primer y segundo nivel. Sin embargo, la edificación existente considera 21 metros lineales de adosamiento en el deslinde poniente, situación totalmente en disconformidad lo aprobado en el EI POM N°104/2022.

9. Descripción: Edificaciones existentes del segundo y tercer nivel, adosados al deslinde poniente, en disconformidad al POM N°104/2022. Con 21m. de adosamiento.

- 1.3. Construcción emplazada en el tercer piso, de estructura predominante en pilares de acero y muros perimetrales en tabiquería de perfiles de acero tipo Metalcom estructural, de aproximadamente setenta y tres coma noventa y cinco metros cuadrados (73,95 m2) en parte adosados al deslinde poniente de la propiedad, según se identifica en el Informe Técnico de Inspección, Minuta N°166 de fecha 04 de diciembre de 2023.

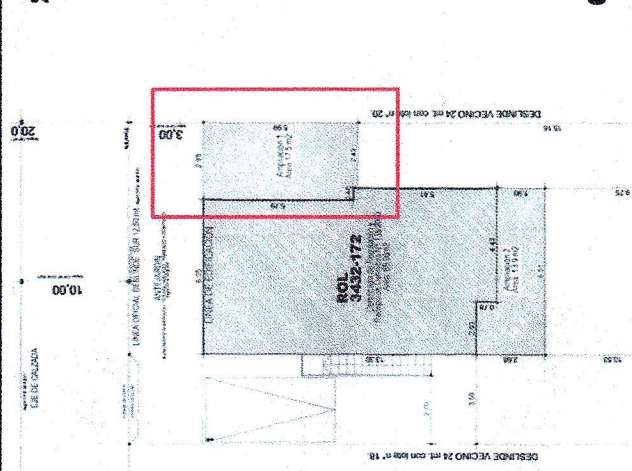
10. Descripción: Adosamiento en 5.81m declarado en el Permiso de Obra Menor N°104/2022 (Lamina 1/2).

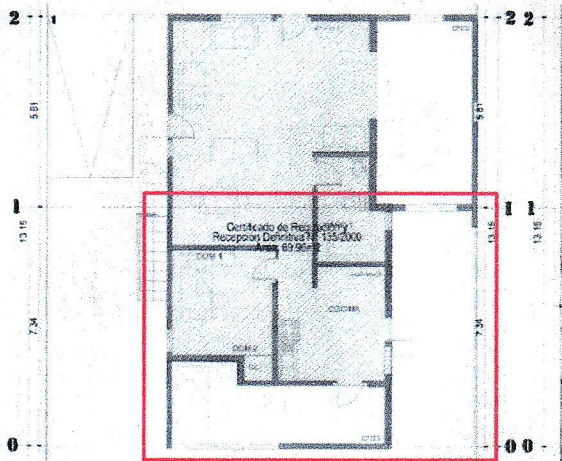
11. Descripción: Planta primer nivel según el Permiso de Obra Menor N°104/2022 (Lamina 1/2), contemplando recintos como dos dormitorios y una cocina.

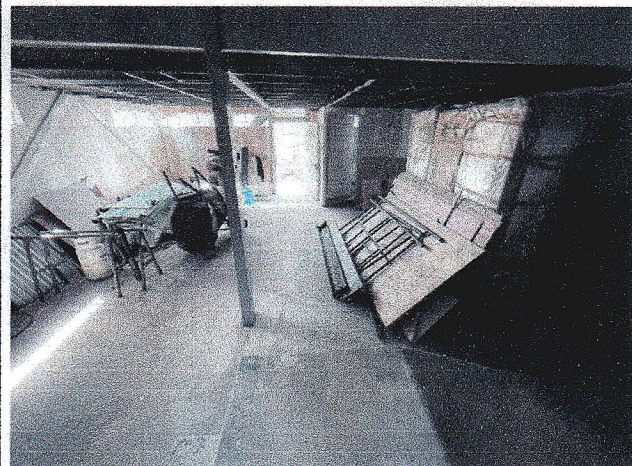
12. Descripción: Edificación existente, primer nivel como planta libre y un baño en el muro de fachada oriente de la edificación.

- 1.1. Construcción emplazada en el primer piso, con diferencia de niveles, de estructura predominante en pilares de acero y muros perimetrales en tabiquería de perfiles de acero tipo Metalcom estructural, de aproximadamente ciento cuarenta y cuatro metros cuadrados (144 m2) adosados al deslinde poniente de la propiedad, incluyendo bodega emplazada en el patio posterior, adosada al deslinde poniente, según se identifica en el Informe Técnico de Inspección, Minuta N°166 de fecha 04 de diciembre de 2023.

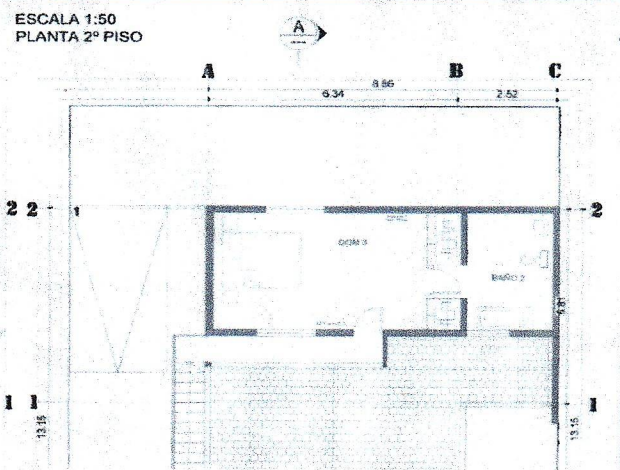
**13. Descripción:** Planta de segundo piso según el Permiso de Obra Menor N°104/2022 (Lamina 1/2), contemplando recintos como un dormitorio y un baño.

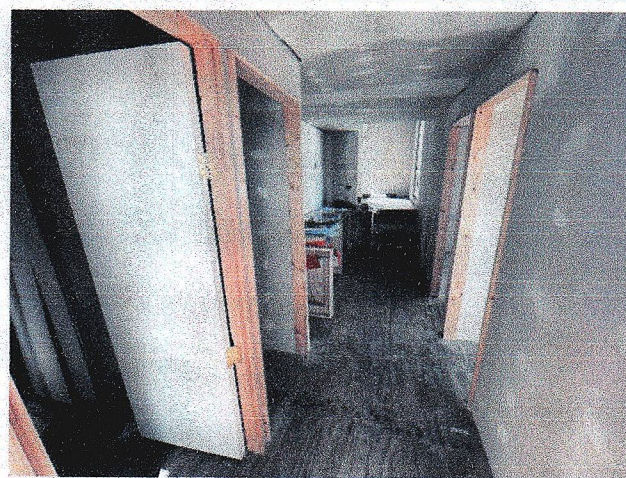
**14. Descripción:** Edificación existente, segundo nivel, con recintos como un baño, tres dormitorios, una despensa y una cocina en pasillo.

- 1.2. Construcción emplazada en el segundo piso, de estructura predominante en pilares de acero y muros perimetrales en tabiquería de perfiles de acero tipo Metalcom estructural, de aproximadamente cincuenta y cuatro metros cuadrados (54 m2) en parte adosados al deslinde poniente de la propiedad, según se identifica en el Informe Técnico de Inspección, Minuta N°166 de fecha 04 de diciembre de 2023.

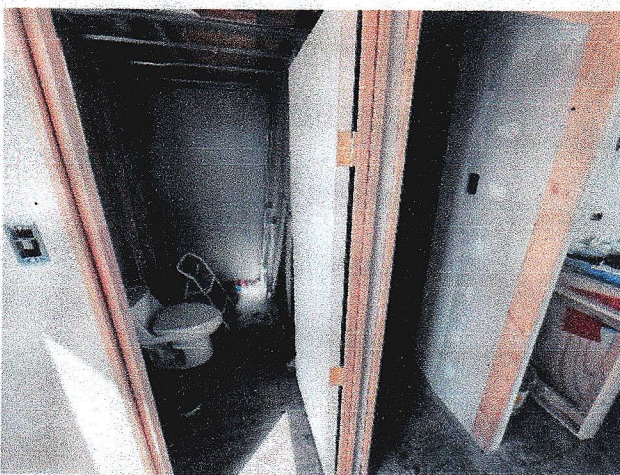
**15. Descripción:** Edificación existente, segundo nivel, recinto de baño y puerta a despensa.

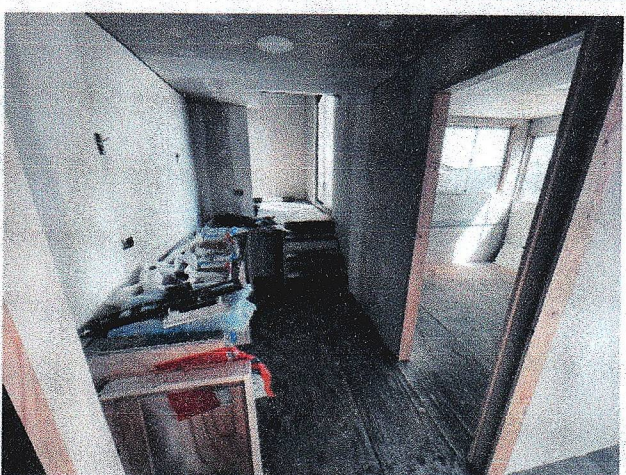
**16. Descripción:** Edificación existente, segundo nivel, recinto pasillo y dormitorios.

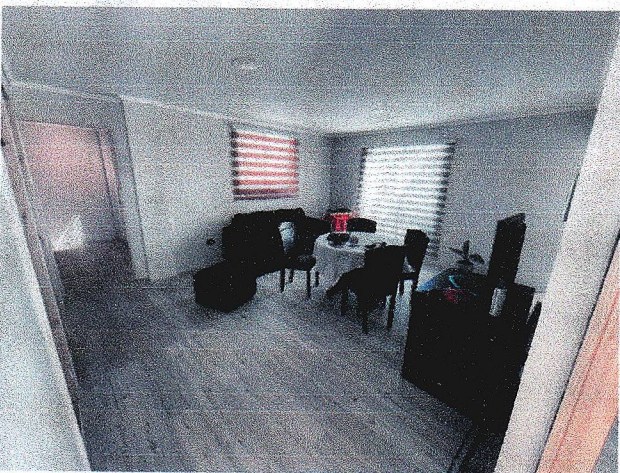
**17. Descripción:** Edificación existente, tercer nivel, recinto sala estar y comedor.

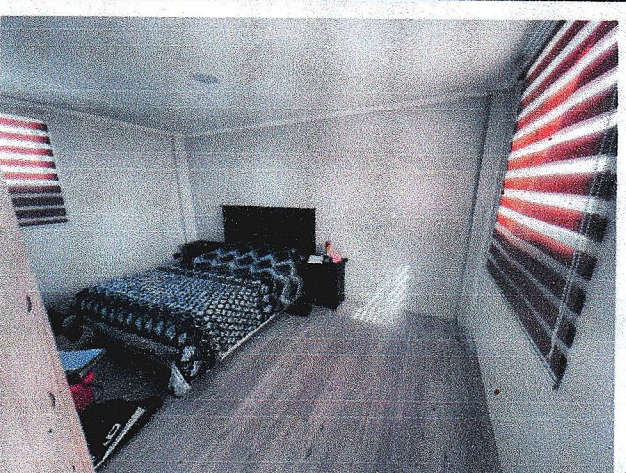
**18. Descripción:** Edificación existente, tercer nivel, recinto dormitorio.
