**RESOLUCIÓN N° 245 / 2026**

**SINGULARIZA OBRAS FUERA DE NORMA O EN ESTADO IRREGULAR.**

**UBICACIÓN: AVENIDA RIO ACONCAGUA N°360, VILLA ACONCAGUA, CONCÓN.**

## INFORME TÉCNICO DE INSPECCIÓN

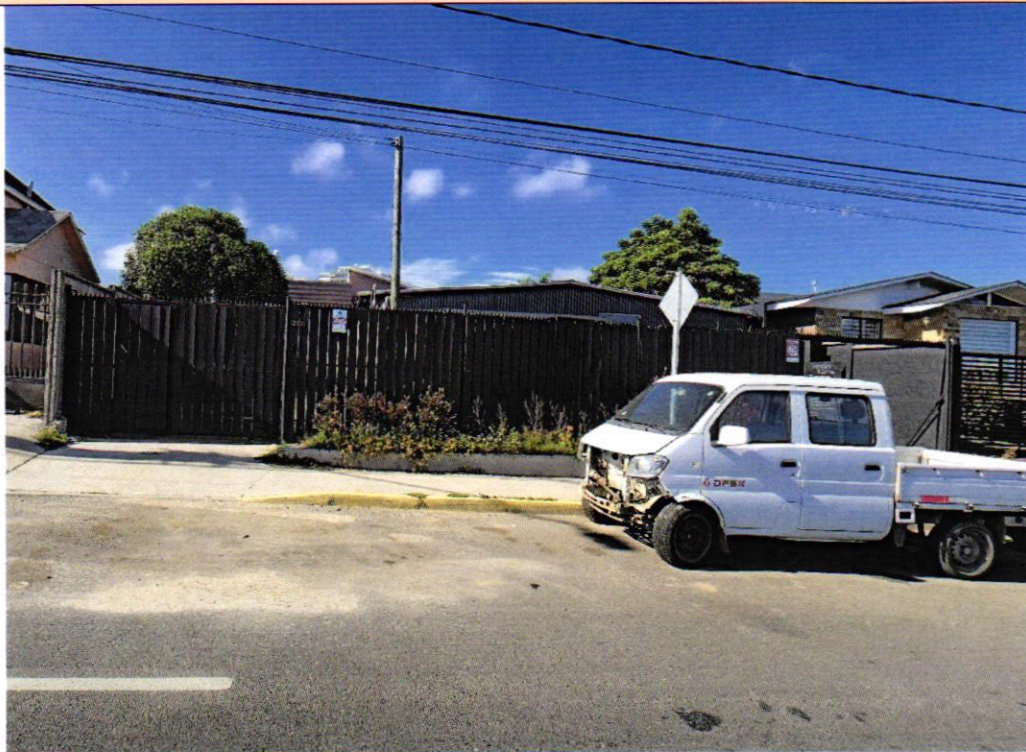
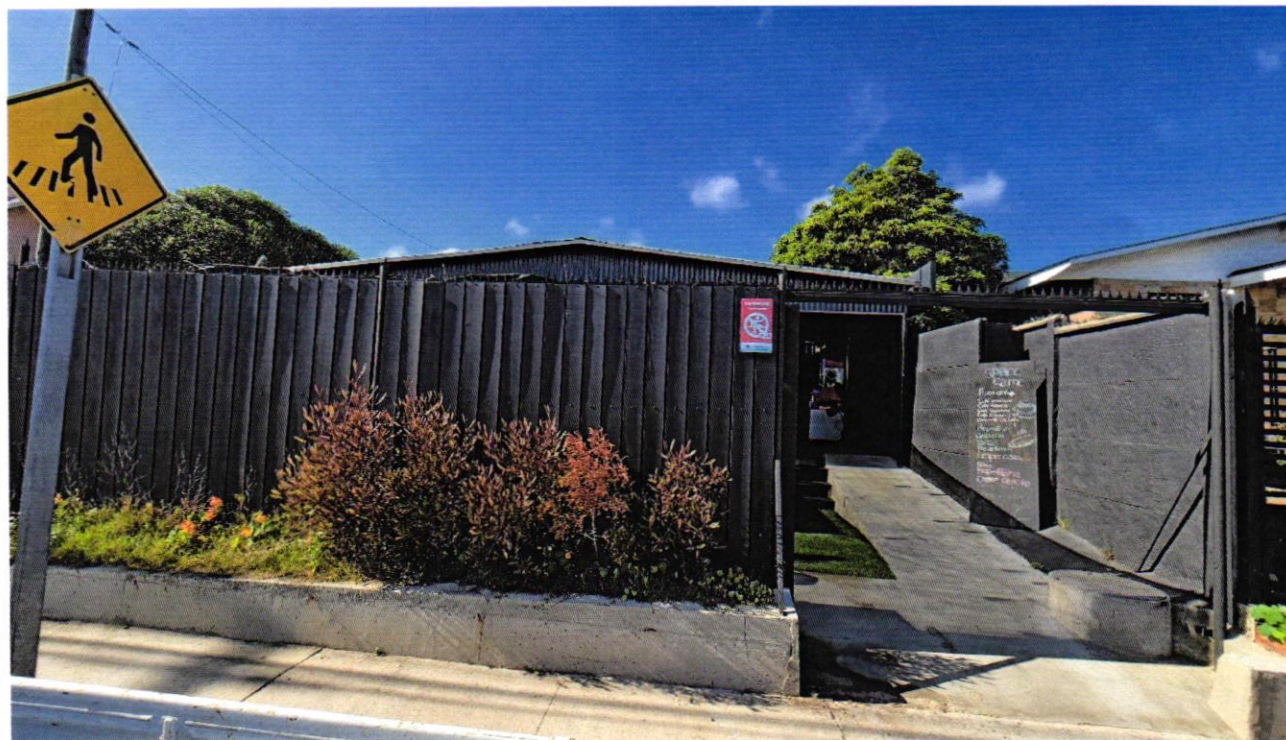
### 1. Descripción: Vista de la Propiedad desde el B.N.U.P.

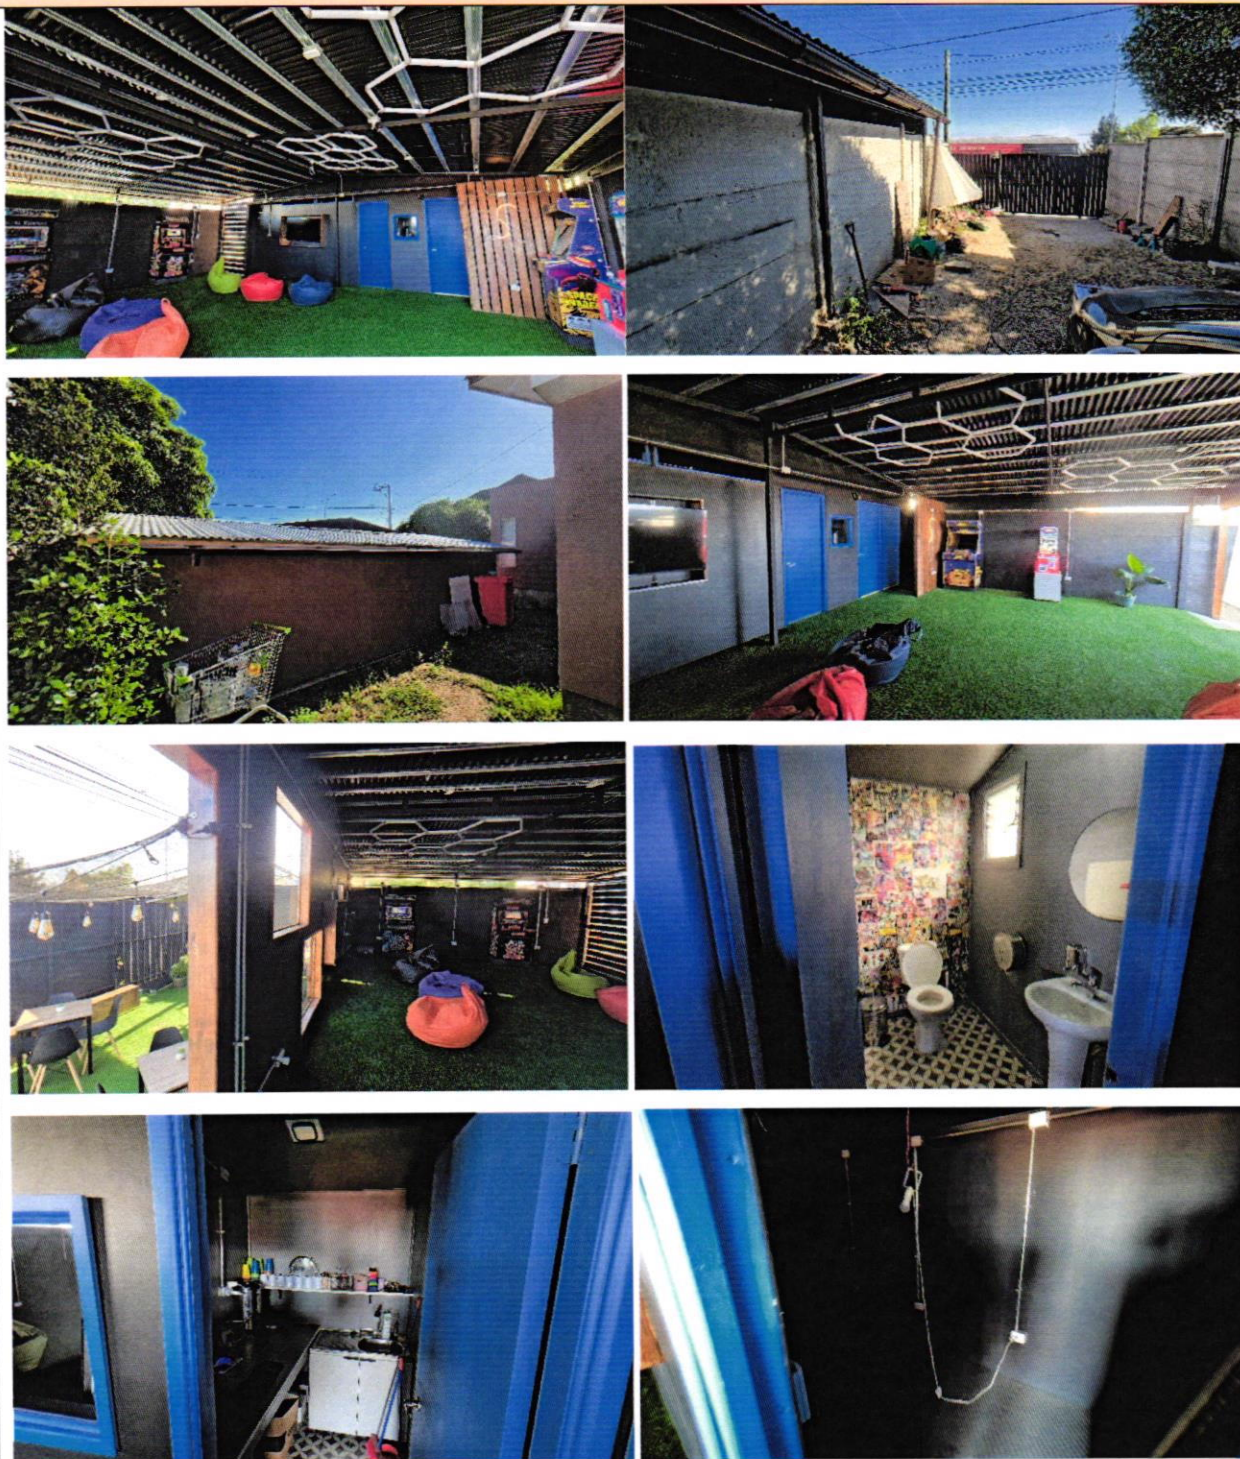
- 1.2. En el sector norte o frontal del predio, se constata una estructura metálica con tabiquería, destinada a soportar una techumbre de zinc. Adyacente a dicha estructura se emplaza una construcción habilitada, conformada por tres recintos destinados a baño, cocina y bodega, ejecutada con materialidad y características constructivas similares a la edificación ubicada en el sector sur del predio. Al momento de la fiscalización, esta construcción se encontraba igualmente terminada y habilitada. Lo anterior, identificado en el Informe Técnico de Inspección, Minuta N°127 de fecha 28/09/2026.

Por otra parte, en el sector norte (frontal del predio), se constató la existencia de una estructura metálica con tabiquería, destinada a soportar una techumbre de zinc. Adyacente a dicha estructura se encuentra una construcción habilitada, conformada por tres recintos destinados a baño, cocina y bodega, ejecutada con materialidad y características constructivas similares a la edificación emplazada en el sector sur del predio. Estas obras, igualmente, se encuentran terminadas al momento de la presente fiscalización.

2. Descripción: Vista de sector norte o frontal del predio, se constata una estructura metálica con tabiquería, destinada a soportar una techumbre de zinc. Adyacente a dicha estructura se emplaza una construcción habilitada, conformada por tres recintos destinados a baño, cocina y bodega

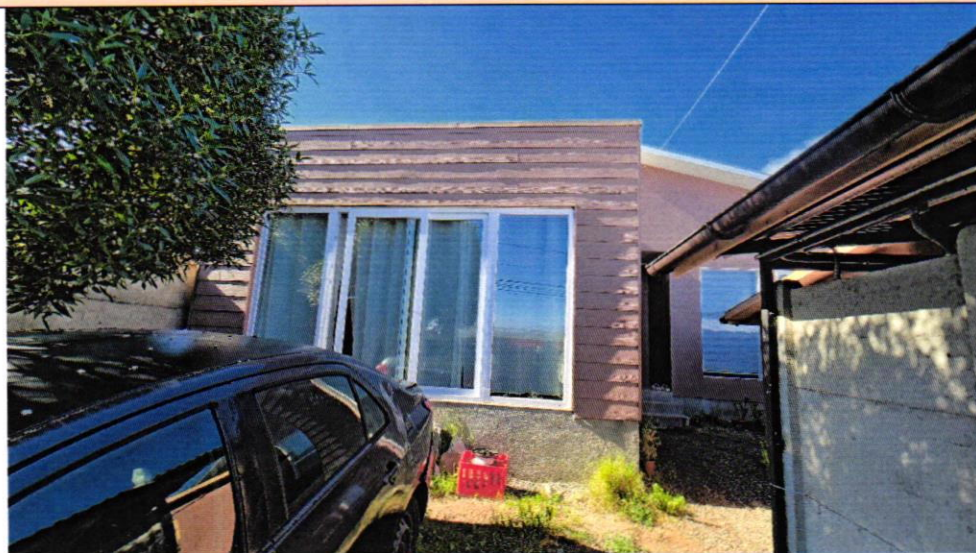
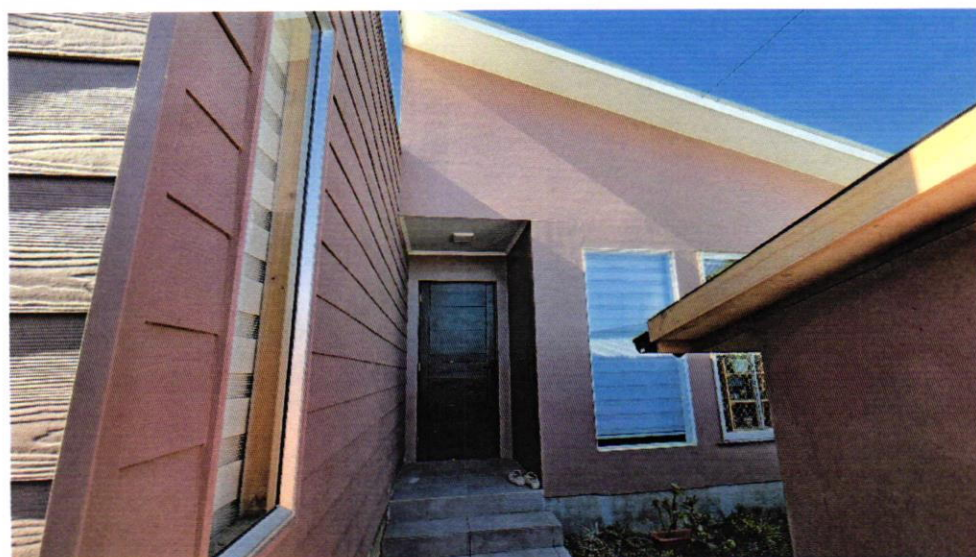
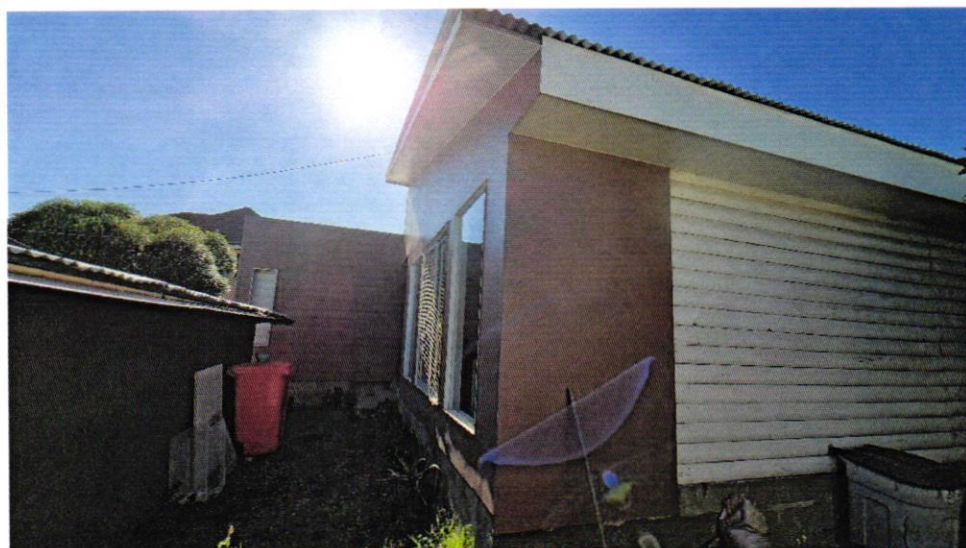
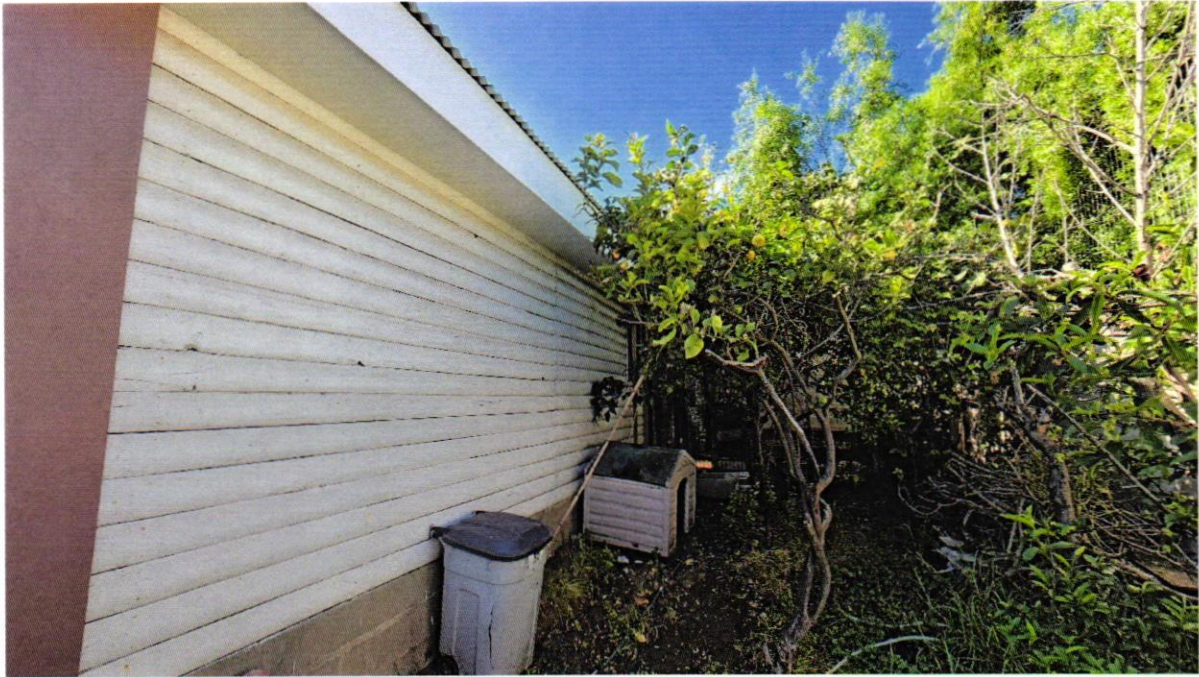
1. **SINGULARIZAR** las siguientes construcciones ejecutadas fuera de norma y en estado irregular, en la propiedad ubicada en Avenida Rio Aconcagua N°360, Villa Aconcagua, Rol de avalúo N°3399-67 de la Comuna de Concón:
  - 1.1. En el sector sur o posterior del predio, se constató la existencia de una edificación de un piso, destinada a uso habitacional, ejecutada sobre una base de radier de hormigón, con su respectivo murete de contención. La construcción presenta una estructura de madera y/o Metalcon, con revestimiento exterior de siding de fibrocemento. Al momento de la fiscalización,

la edificación se encontraba completamente terminada y habilitada para su uso. Lo anterior, identificado en el Informe Técnico de Inspección, Minuta N°127 de fecha 28/09/2026.

Durante la visita de inspección se constató que, en el sector sur (posterior del predio), existe una edificación de un piso, destinada a uso habitacional, ejecutada sobre una base de radier de hormigón con su respectivo murete de contención. La edificación presenta una estructura de madera y/o Metalcon, revestida exteriormente con siding de fibrocemento. Asimismo, se verificó que la construcción se encuentra completamente terminada y habilitada.

3. Descripción: Vista de sector sur o posterior del predio, se constató la existencia de una edificación de un piso, destinada a uso habitacional, ejecutada sobre una base de radier de hormigón, con su respectivo murete de contención. La construcción presenta una estructura de madera y/o Metalcon, con revestimiento exterior de siding de fibrocemento
